А. Г. Булах

МИНЕРАЛЬНЫЙ И ХИМИЧЕСКИЙ СОСТАВ ИЗВЕСТКОВОГО ТУФА И ПРОДУКТОВ ЕГО ИЗМЕНЕНИЯ В КОЛОННАДЕ КАЗАНСКОГО СОБОРА В ПЕТЕРБУРГЕ В 2011 г.

Bulakh A. G. Mineral and chemical composition of tufa and products of its interaction with environment at colonnade of the Kazan Cathedral, St Petersburg, in 2011 // Vestnik St. Petersburg State University. Ser. 7. Geology. Geography. 2014. Issue 1. P. 50–57.

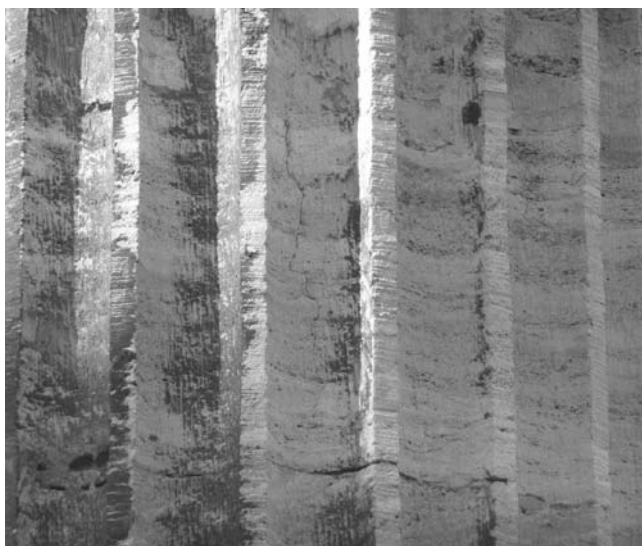
Внешний вид и строение камня в пробах. Осколки свежего камня имеют светлый цвет в жёлтых тонах и насыщены порами до 30 об.% (грубая визуальная оценка). Поры бывают изометричными, линзовидными и сложной морфологии. Их различимый глазом размер составляет во взятых пробах от 0,3 до 6 мм. По наблюдениям в разных частях фасада, видно, что распределение пор подчинено слоистому характеру туфа (рис. 2), их количество различно в разных прослоях, а диаметр

Рис. 2. Пористый слоистый туф и чёрные корки на нем. Южный портик. 2011 г.

может достигать 15–25 мм. Это обычная для известкового туфа картина его природного строения, её ни в коей мере нельзя связывать с кавернозным выветриванием камня в экологической обстановке города. Однако, за годы существования собора камень с поверхности стал серо-белёсым. Толщина плёнки осветления около 2–3 мм (грубая визуальная оценка по единичным наблюдениям).
